Reporte de visita de Protección Civil a Unidades Académicas y Dependencias Administrativas.

| <b>Unidad Académica o Administrativa</b> | Facultad de Ciencias Administrativas. |
| <b>Fecha y hora de visita</b> | 2 de mayo de 2025, 10:00 h. |

| <b>Unidad Académica o Administrativa</b> | Facultad de Ciencias Administrativas extensión San Felipe |

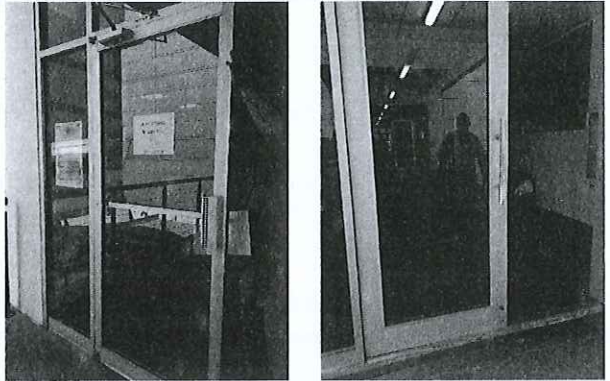
| <ul style="list-style-type: none"> <li>Se localizó una puerta caída el 2do nivel del edificio "B".</li> <li>Se localizó una puerta caída en el 3er nivel del edificio "D", esto representa un riesgo para los usuarios.</li> <li>Se localizó una puerta cancelada en el 4to nivel del edificio "B".</li> </ul> | | <p>Puertas en condiciones no operativas.</p> | |

| <p><i>Se contará con un plazo de 3 meses a partir de la recepción de este reporte para la atención de los hallazgos encontrados, de acuerdo a sus posibilidades. Remitir estos avances al Departamento de Planeación y Proyectos del Campus.</i></p> |

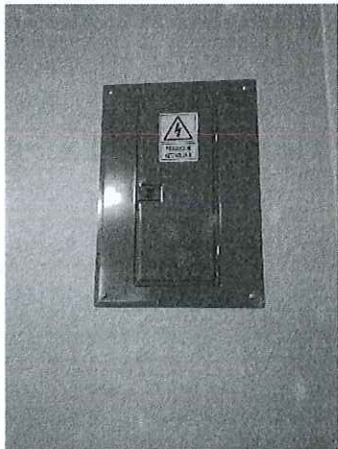
| <ul style="list-style-type: none"> <li>Cuenta con centros de carga identificados, completos, seguros y accesibles.</li> </ul> | | <p>Centro de carga señalado.</p> | |

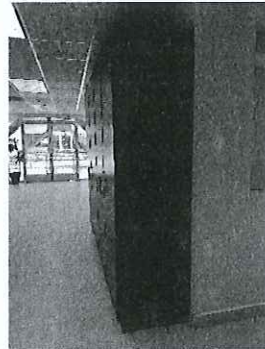
| <ul style="list-style-type: none"> <li>Se localizó un mueble sin el sistema de sujeción apropiado en el 1er nivel del edificio "A".</li> </ul> | | <p>Mueble sin sistema de anclaje correspondiente.</p> | |

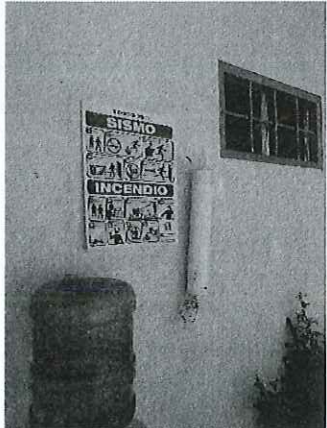
| <b>Categoría 1</b> | <b>Comunicación<br/>NOM-003-SEGOB-2011</b><br>Señales y avisos para protección civil. -<br>Colores, formas y símbolos a utilizar. | <b>Nivel de cumplimiento</b> | <b>Total</b> |
|---|---|---|---|
| <ul style="list-style-type: none"> <li>Cuenta con letreros informativos en caso de sismo e incendio, instalados en lugares estratégicos.</li> </ul> | | <p>Letrero informativo con información actualizada.</p> | |

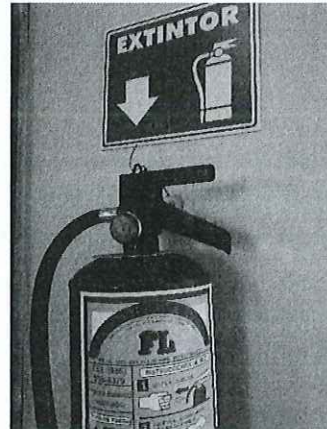
| Categoría 6 | <b>Combate a incendios</b><br><b>NOM-002-STPS-2010</b><br>Condiciones de seguridad-Prevención y protección contra incendios en los centros de trabajo. | Nivel de cumplimiento | Total |
|--|--|---|---|
| <ul style="list-style-type: none"> <li>• Dispone de sistema de detección de incendios.</li> <li>• Dispone de extintores presurizados, señalizados y colocados en sus bases.</li> </ul> | | <p>Extintor presurizado y señalizado.</p> | |

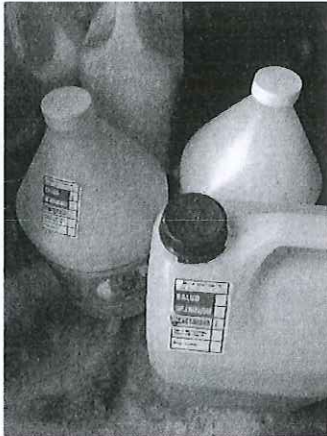
| Descripción del hallazgo | Información adicional: |
|---|--|
| <ul style="list-style-type: none"> <li>• Dispone de contenedores de limpieza con el etiquetado e identificación correspondiente.</li> </ul> | <br>Contenedores con identificación. |
